## Niederschrift

| Gremium | Ausschuss für Umwelt, Mobilität, Tourismus und Kultur |

**Projekt:** Rheingau-Taunus-Kreis, K 642 **Ausbau des Geh- und Radweges**,  
zwischen Ortsdurchfahrt Eltville und Ortsdurchfahrt Eltville-Martinsthal  
**Bewertung der aufgetretenen Schäden im 1. Bauabschnitt**  
**zwischen Stationierung ca. 0+900 bis ca. 1+250**

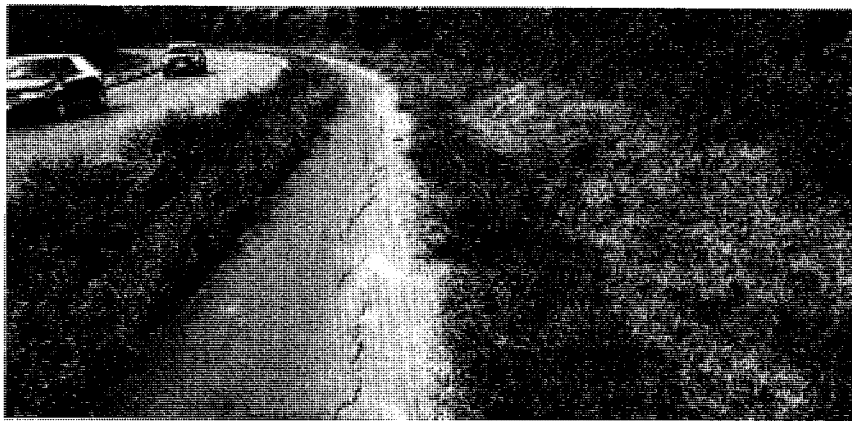
Abb. 1: nördlicher Abschnitt im Einschnitt

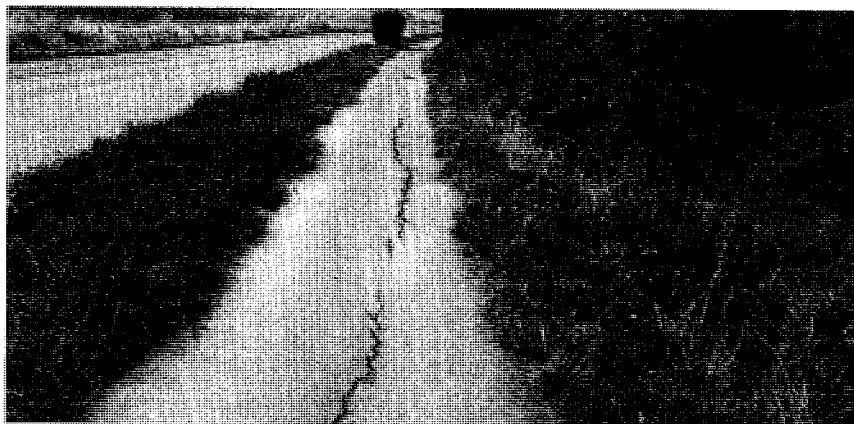
Abb. 2: südlicher Abschnitt in Dammlage

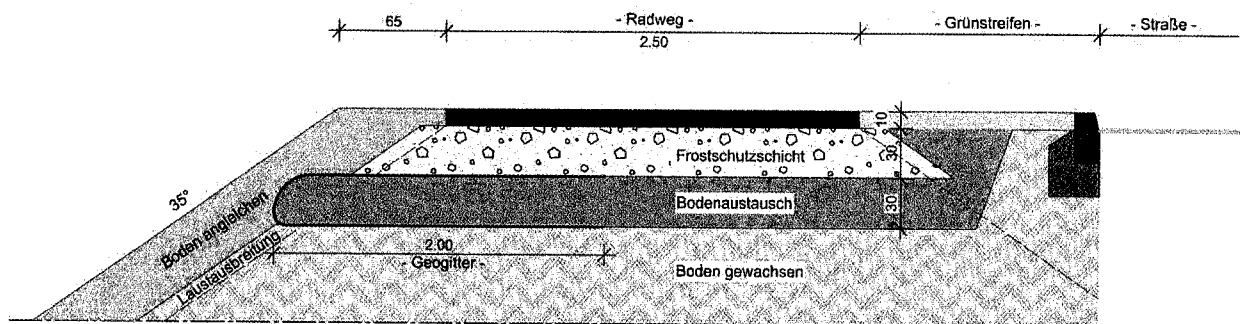
Abb. 5: Sicherung der Böschungsschulter

Alternativ zum geplanten Einbau eines Winkelsteins gem. Abb. 3 und zur Reduzierung des örtlichen Bodeneingriffs kann, zur Stabilisierung der talseitigen Böschungsschulter, ein **Geogewebe** (z. B. Bontec PH55 von Beco oder mit vergleichbarer Festigkeit, längs  $\geq 70 \text{ kN/m}^2$  / quer  $\geq 60 \text{ kN/m}^2$ ) eingelegt werden (siehe Standsicherheitsberechnung in Anlage 4). Das Gewebe muss gem. Anl. 4 mind. 2 m in die Schüttung einbinden und im Bereich der talseitigen Böschung umgeschlagen werden (siehe Abb. 5). Durch das Gewebe wird der 30 cm mächtige Bodenaustausch eingefasst. Ein späterer Eingriff wird durch das Gewebe über eine Breite von ca. 2 m erschwert. Das Gewebe darf nicht beschädigt werden, um die Funktionalität aufrecht zu erhalten. Sofern ein Eingriff im Nachgang erforderlich würde, müsste das Gewebe vollständig aufgeschlagen und wieder eingebaut werden. Leitungen sollten dann vorzugsweise auf der straßenzugewandten Seite des Radweges bzw. im Grünstreifen verlegt werden.

Die Kosten für die Variante mit **Winkelsteinen** werden auf ca. 200 € (netto) je lfm zzgl. Oberbau abgeschätzt. Die Kosten für die Variante mit **Geogewebe** werden auf ca. 50 € (netto) je lfm zzgl. Oberbau abgeschätzt.

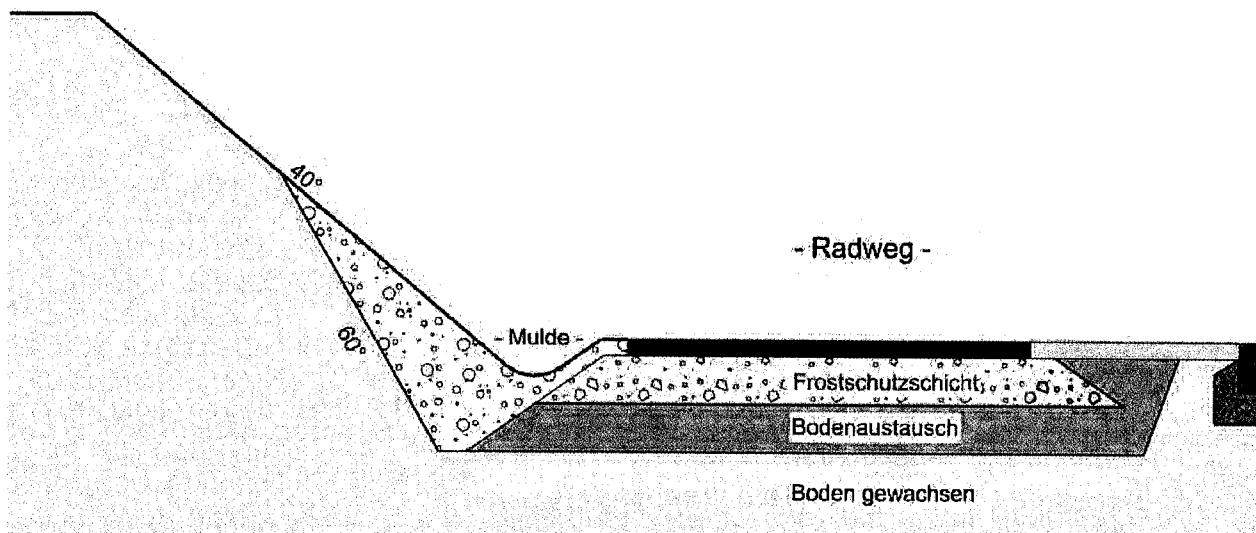
Abb. 6: Stützrippe Böschungsfuß

Für Böschungshöhen bis 2 m über Radwegniveau sind Böschungsneigungen bis  $40^\circ$  möglich, sofern am Böschungsfuß eine Stützkonstruktion vorgesehen wird. Dies können die Winkelsteine sein oder eine Stützrippe aus Schotter/Steinen (siehe Abb. 6).

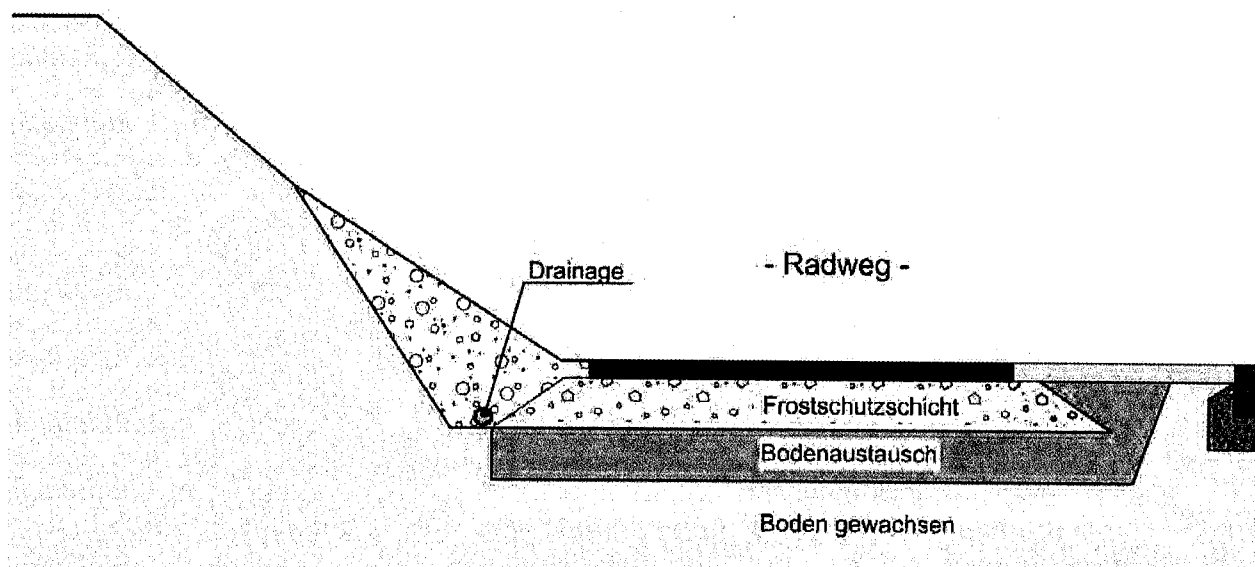
Abb. 7: Schottermulde

Zur Vermeidung steiler Böschungsneigungen ist auch die Abflachung der Böschung durch die Ausbildung einer Schottermulde möglich (siehe Abb. 7). Hierbei wird die vorgesehene Entwässerungsmulde mit einem Sickerrohr (in Vlies) bestückt und mit Schotter filterstabil verfüllt. Der Böschungsfuß kann dann bis an den Radweg herangeführt werden.

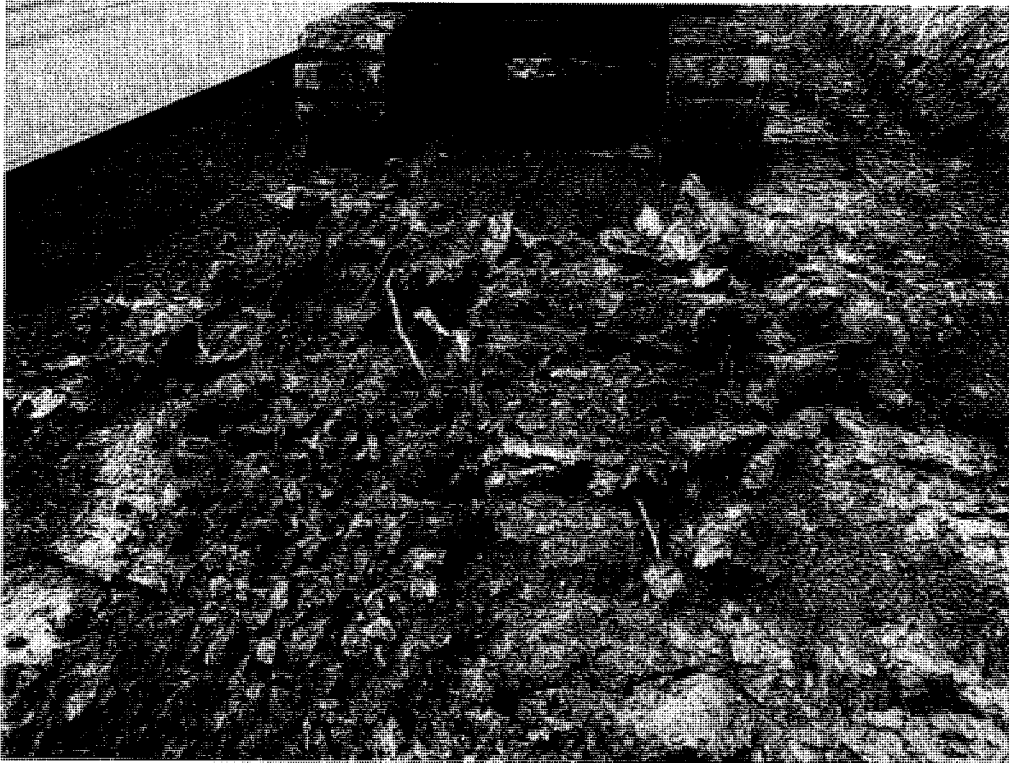
*Schurf 2: Wurzeln*

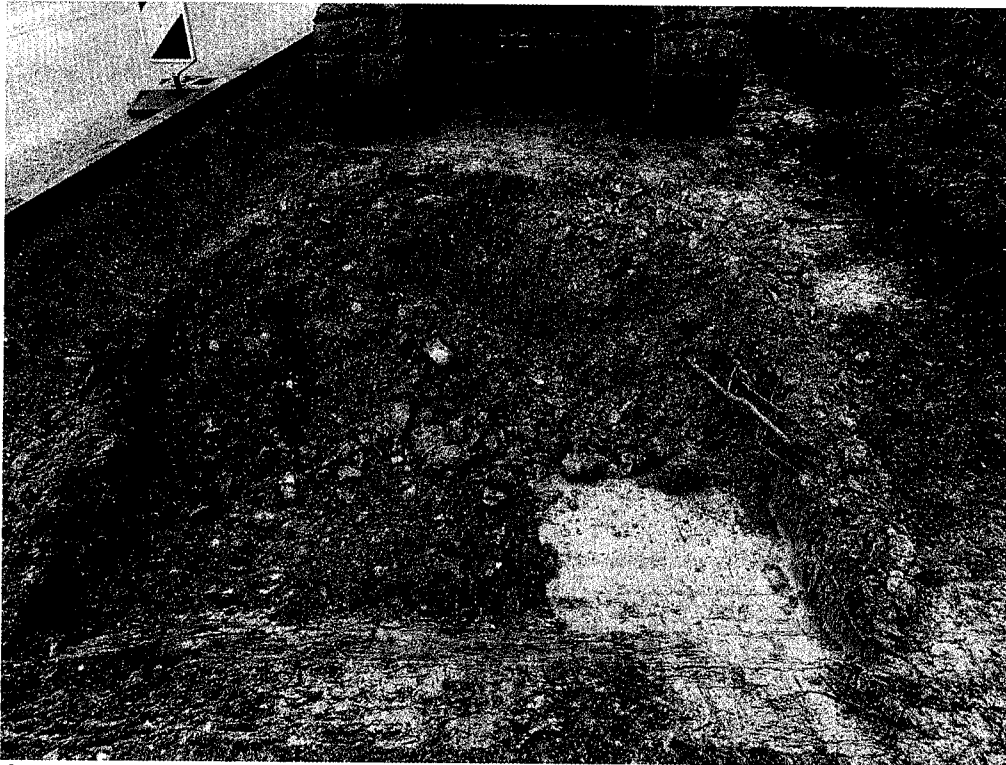
Schurf 4: Schotter / Steinerde und Lösslehm

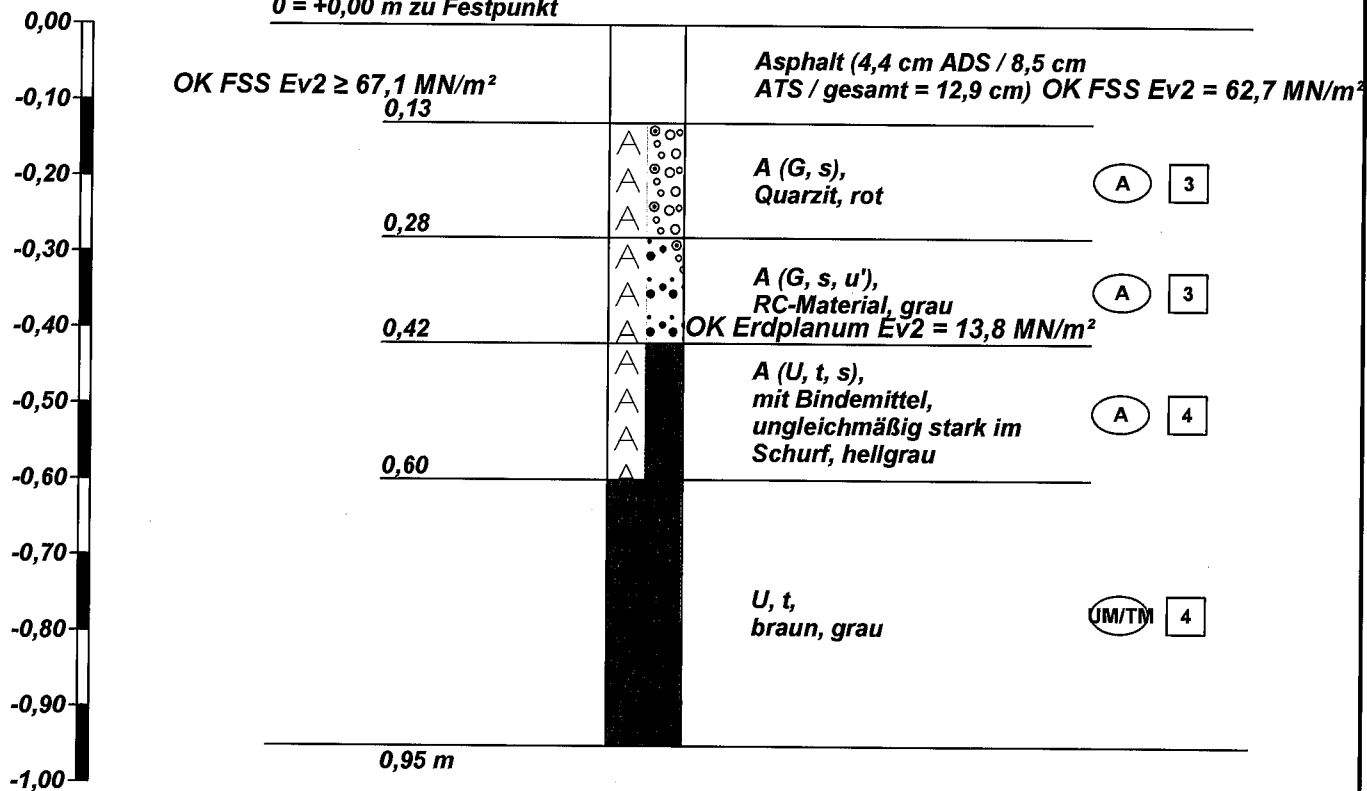
**Schurf 2 (Station 1+140) schadfrei**

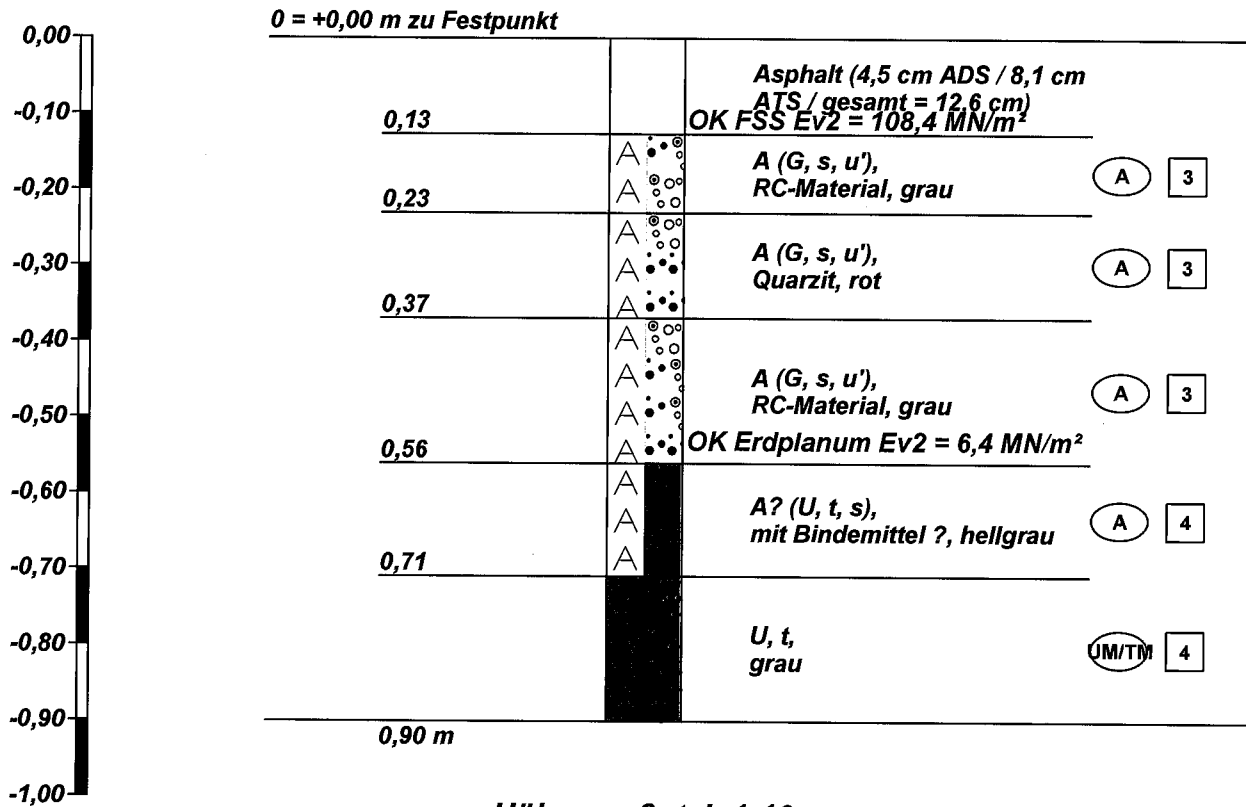
**Schurf 3 (Station 1+050) Schadstelle**

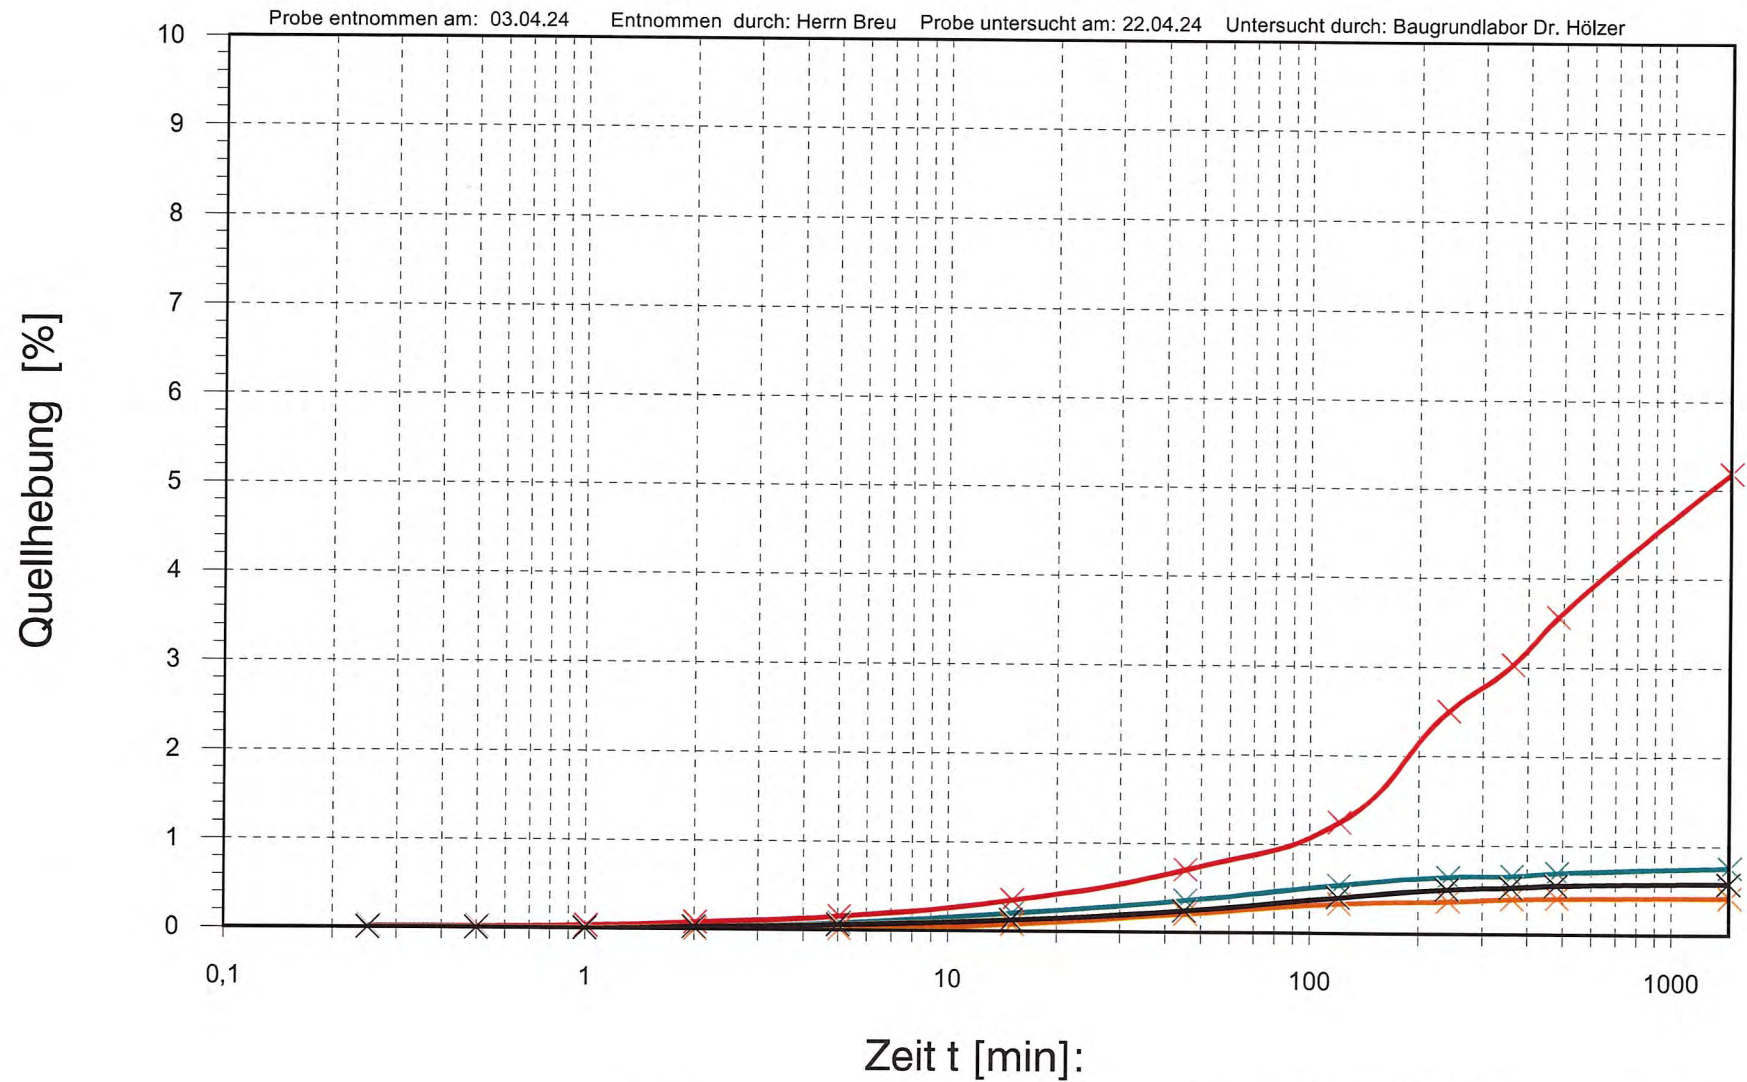
# Quellhebung bei einer Auflast von 10 kN/m²

Probenbezeichnung: <sup>TL</sup>S1/P1 unter 0,72 m, <sup>TA</sup>S1/P2 unter 0,72 m, <sup>TM (verwörtelt)</sup>S1 0,42-0,72 m, <sup>TH</sup>S3 unter 0,72 m

**3.4.2** Die TA-Böden bei Schurf 1 zeigen darüber hinaus stark quellfähige Böden an, die ein Quellmaß mit über 5% innerhalb von unter 24 Stunden aufweisen. Bei Schurf 3 und den übrigen Proben ist dieses starke Quellmaß nicht vorhanden. Insofern sind aus sachverständiger Sicht, die teilweise nur punktuell vorhandenen Schäden durch dieses unterschiedliche Verhalten der Planumsböden erklärbar. Bei starken Wasserzutritten können diese Böden relativ starke Hebungen hervorrufen, auch bei einer Auflast durch den Radwegoberbau mit ca. 10 kN/m<sup>2</sup>. Eine funktionierende Drainage am Fuße der Böschung seitlich zwischen Böschung und Radweg wäre insofern zusätzlich notwendig gewesen, um die Wasserzutritte über den Unterbau möglichst zu verringern.
